查定編號 CPF71526261101

車輛資料 Vehicle Information

廠牌 Make	VW
車型 Model	SHARAN
年份 Year	2019/05
排氣量 Displacement	1,395
車身號碼 VIN	WVWZZZ7NZKV02****
引擎號碼 Engine Number	無引擎號碼
現況實車里程 Mileage (僅揭露, 不具保證效力)	116,827

車輛認證總結報告 Vehicle Inspection Findings

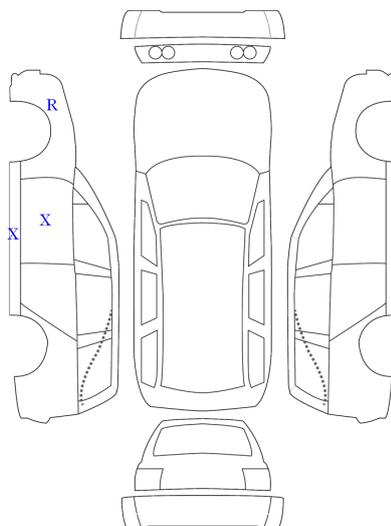
車體外觀圖

左側有鈹修痕。
左前方有鈹修痕。

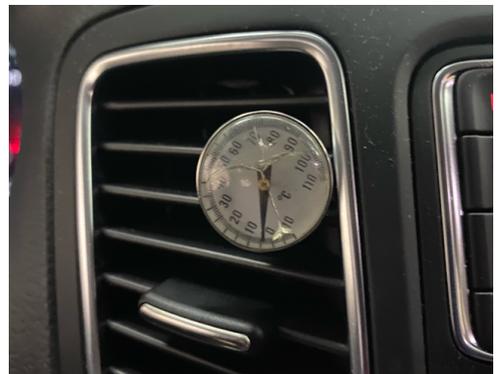
空調溫度

1. 檢查室外氣溫	24°C	2. 後空調冷氣作動中央出風口溫度	無此項目
3. 冷凝器散熱風扇有無運轉異常	正常	4. 前空調冷氣A/C開關燈號	正常
5. 前空調風速開關各段風速	正常	6. 前空調冷氣作動中央出風口溫度	5°C
7. 後空調冷氣A/C開關燈號	無此項目	8. 後空調風速開關各段風速	無此項目
