認證編號 CPF71526261108

## 車輛資料 Vehicle Information

## 車輛認證總結報告 Vehicle Inspection Findings

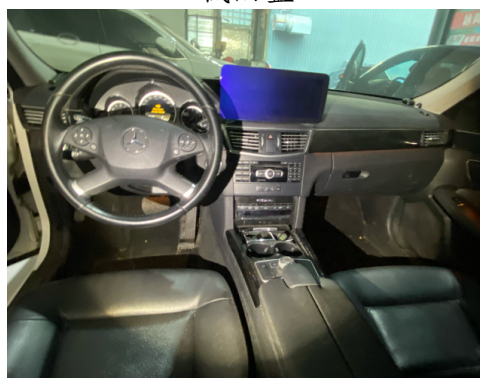
儀錶板

| 3. 警告指示燈有無異常作動 | 異常 | 4. 機油油量、油質有無異常 | 正常 |

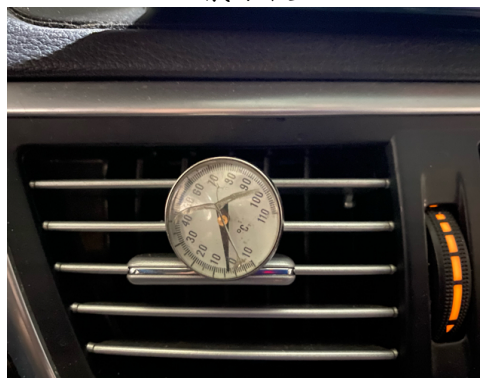
空調溫度

| 5. 前空調風速開關各段風速 | 正常 | 6. 前空調冷氣作動中央出風口溫度 | 5°C |
