認證編號 CPF71526261118

## 車輛資料 Vehicle Information

## 車輛認證總結報告 Vehicle Inspection Findings

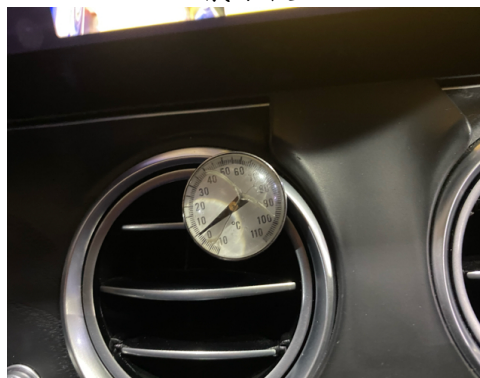
空調溫度

| 5. 前空調風速開關各段風速 | 正常 | 6. 前空調冷氣作動中央出風口溫度 | 5°C |
