認證編號 CPF71526261120

## 車輛資料 Vehicle Information

廠牌 Make	BENZ
車型 Model	GLC-CLASS
年份 Year	2022/01
排氣量 Displacement	1,991
車身號碼 VIN	WIN2533841G04****
引擎號碼 Engine Number	無引擎號碼
現況實車里程 Mileage (僅揭露, 不具保證效力)	93,086

## 車輛認證總結報告 Vehicle Inspection Findings

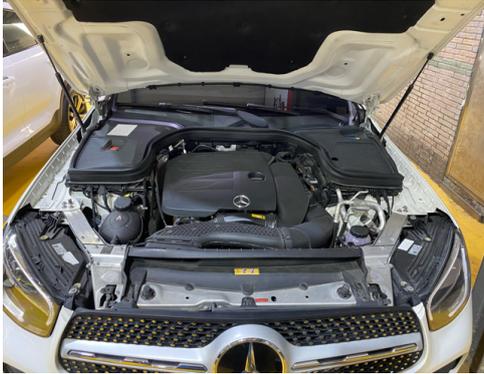
引擎室

1. 運轉時有無冒藍白煙、黑煙	正常	2. 水溫錶(燈)有無異常顯示	正常
3. 警告指示燈有無異常作動	正常	4. 機油油量、油質有無異常	正常
5. 外觀有無漏油/水跡象	正常	6. 運轉時有無抖動或異常聲響	正常
7. 外觀有無修補或龜裂跡象	正常	8. 冷卻風扇作動有無異常	正常
9. 加速有無不順暢或無法加速	正常	10. 高速運轉有無異常聲響	正常
11. 冷卻水有無添加防鏽劑	正常

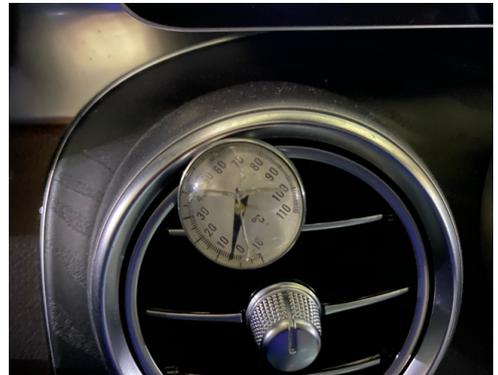
空調溫度

1. 檢查室外氣溫	24°C	2. 後空調冷氣作動中央出風口溫度	無此項目
3. 冷凝器散熱風扇有無運轉異常	正常	4. 前空調冷氣A/C開關燈號	正常
5. 前空調風速開關各段風速	正常	6. 前空調冷氣作動中央出風口溫度	5°C
7. 後空調冷氣A/C開關燈號	無此項目	8. 後空調風速開關各段風速	無此項目
