認證編號 CPF71526261121

車輛資料 Vehicle Information

車輛認證總結報告 Vehicle Inspection Findings

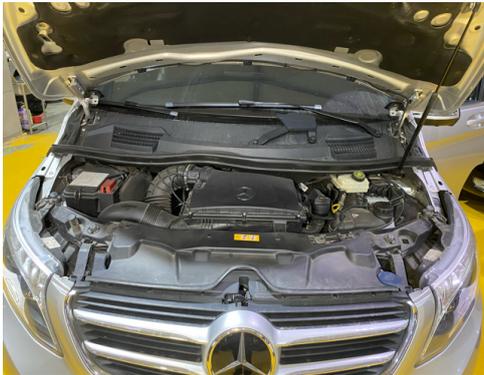
引擎室

1. 運轉時有無冒藍白煙、黑煙	正常	2. 水溫錶(燈)有無異常顯示	正常
3. 警告指示燈有無異常作動	正常	4. 機油油量、油質有無異常	正常
5. 外觀有無漏油/水跡象	正常	6. 運轉時有無抖動或異常聲響	正常
7. 外觀有無修補或龜裂跡象	正常	8. 冷卻風扇作動有無異常	正常
9. 加速有無不順暢或無法加速	正常	10. 高速運轉有無異常聲響	正常
11. 冷卻水有無添加防鏽劑	正常

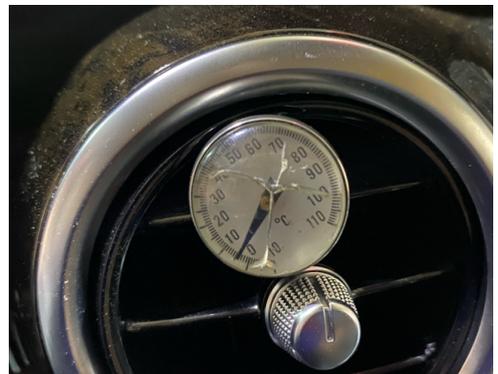
空調溫度

1. 檢查室外氣溫	24°C	2. 後空調冷氣作動中央出風口溫度	5°C
3. 冷凝器散熱風扇有無運轉異常	正常	4. 前空調冷氣A/C開關燈號	正常
5. 前空調風速開關各段風速	正常	6. 前空調冷氣作動中央出風口溫度	5°C
7. 後空調冷氣A/C開關燈號	無此項目	8. 後空調風速開關各段風速	正常
