認證編號 CPF71526261139

## 車輛資料 Vehicle Information

## 車輛認證總結報告 Vehicle Inspection Findings

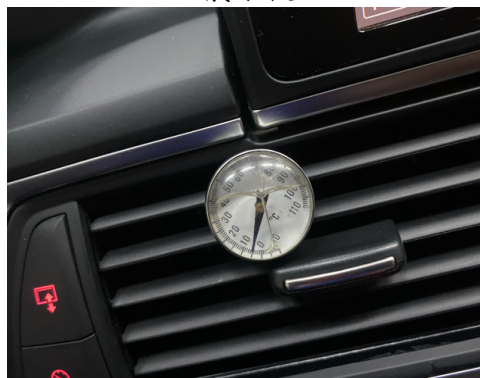
空調溫度

| 5. 前空調風速開關各段風速 | 正常 | 6. 前空調冷氣作動中央出風口溫度 | 5°C |
