認證編號 CPF71526261148

## 車輛資料 Vehicle Information

## 車輛認證總結報告 Vehicle Inspection Findings

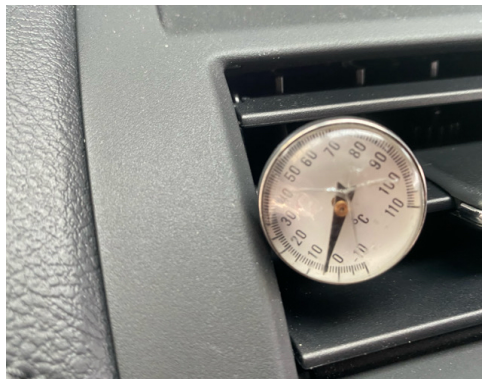
空調溫度

| 5. 前空調風速開關各段風速 | 正常 | 6. 前空調冷氣作動中央出風口溫度 | 5°C |
