YES 車輛認證書

認證編號 CPF71526261162

廠牌 Make	SKODA
車型 Model	KAMIQ
年份 Year	2021/05
排氣量 Displacement	1,498
車身號碼 VIN	TMBGK9NW2M313****
引擎號碼 Engine Number	無引擎號碼
現況實車里程 Mileage (僅揭露, 不具保證效力)	46,801

車輛認證總結報告 Vehicle Inspection Findings

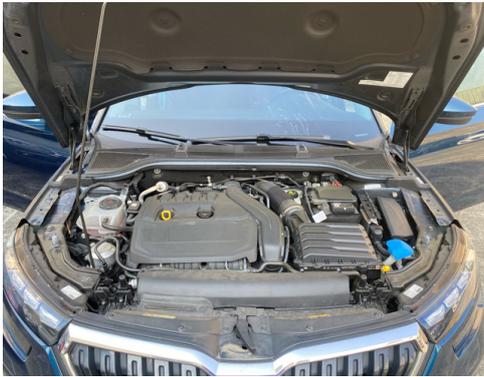
引擎室

1. 運轉時有無冒藍白煙、黑煙	正常	2. 水溫錶(燈)有無異常顯示	正常
3. 警告指示燈有無異常作動	正常	4. 機油油量、油質有無異常	正常
5. 外觀有無漏油/水跡象	正常	6. 運轉時有無抖動或異常聲響	正常
7. 外觀有無修補或龜裂跡象	正常	8. 冷卻風扇作動有無異常	正常
9. 加速有無不順暢或無法加速	正常	10. 高速運轉有無異常聲響	正常
11. 冷卻水有無添加防鏽劑	正常

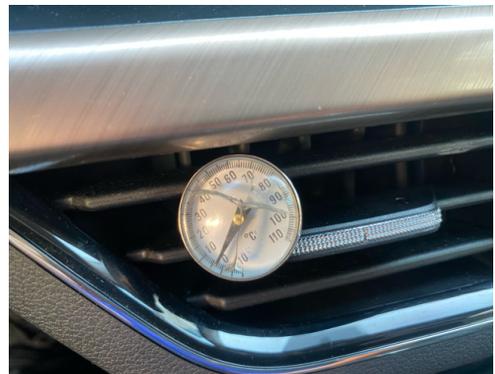
空調溫度

1. 檢查室外氣溫	18°C	2. 後空調冷氣作動中央出風口溫度	無此項目
3. 冷凝器散熱風扇有無運轉異常	正常	4. 前空調冷氣A/C開關燈號	正常
5. 前空調風速開關各段風速	正常	6. 前空調冷氣作動中央出風口溫度	5°C
7. 後空調冷氣A/C開關燈號	無此項目	8. 後空調風速開關各段風速	無此項目
