**認證編號** CPF71526261163

## 車輛資料 Vehicle Information

## 車輛認證總結報告 Vehicle Inspection Findings

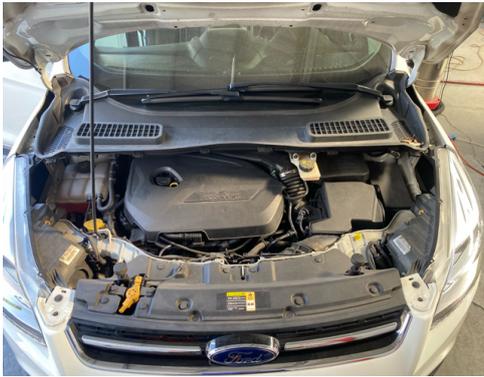
引擎室

1. 運轉時有無冒藍白煙、黑煙	正常	2. 水溫錶(燈)有無異常顯示	正常
3. 警告指示燈有無異常作動	正常	4. 機油油量、油質有無異常	正常
5. 外觀有無漏油/水跡象	正常	6. 運轉時有無抖動或異常聲響	正常
7. 外觀有無修補或龜裂跡象	正常	8. 冷卻風扇作動有無異常	正常
9. 加速有無不順暢或無法加速	正常	10. 高速運轉有無異常聲響	正常
11. 冷卻水有無添加防鏽劑	正常

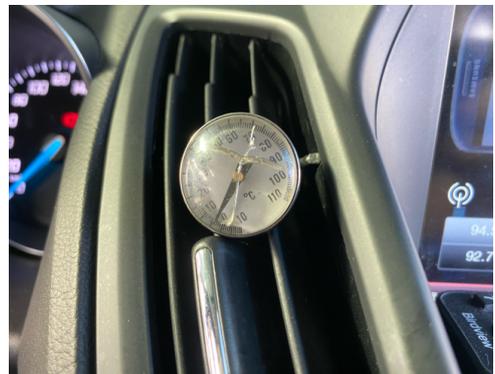
空調溫度

1. 檢查室外氣溫	18°C	2. 後空調冷氣作動中央出風口溫度	無此項目
3. 冷凝器散熱風扇有無運轉異常	正常	4. 前空調冷氣A/C開關燈號	正常
5. 前空調風速開關各段風速	正常	6. 前空調冷氣作動中央出風口溫度	5°C
7. 後空調冷氣A/C開關燈號	無此項目	8. 後空調風速開關各段風速	無此項目
