電動車結構外觀認證

認證編號 CPF71526261164

廠牌 Make	TESLA
車型 Model	MODEL 3
年份 Year	2022/04
排氣量 Displacement	346
車身號碼 VIN	5YJ3E7EB3NF23****
引擎號碼 Engine Number	無引擎號碼
現況實車里程 Mileage (僅揭露, 不具保證效力)	39,249

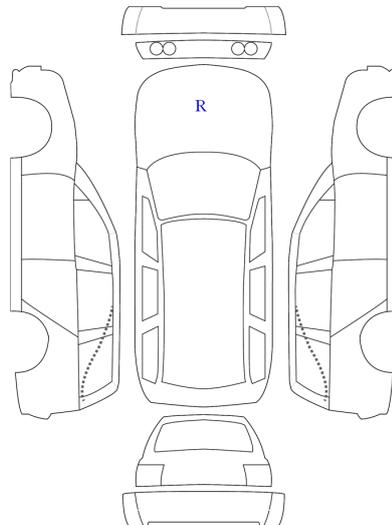
車體外觀圖

本車引擎號碼無異常。 **S** 鈹件鏽蝕、斑剝或鏽穿  
本車車身號碼無異常。 **B** 受損面積約一個拳頭(含)以上  
本車輛無泡水跡象。 **R** 鈹件校正痕跡  
本車體骨架結構無修復跡象。 **X** 更換

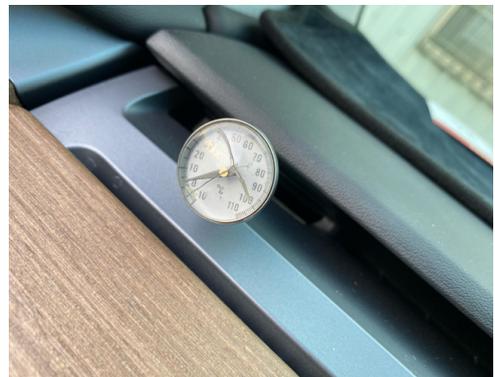
空調溫度

1. 檢查室外氣溫	24°C	2. 後空調冷氣作動中央出風口溫度	無此項目
3. 冷凝器散熱風扇有無運轉異常	正常	4. 前空調冷氣A/C開關燈號	正常
5. 前空調風速開關各段風速	正常	6. 前空調冷氣作動中央出風口溫度	5°C
7. 後空調冷氣A/C開關燈號	無此項目	8. 後空調風速開關各段風速	無此項目
