認證編號 CPF71526261171

## 車輛資料 Vehicle Information

## 車輛認證總結報告 Vehicle Inspection Findings

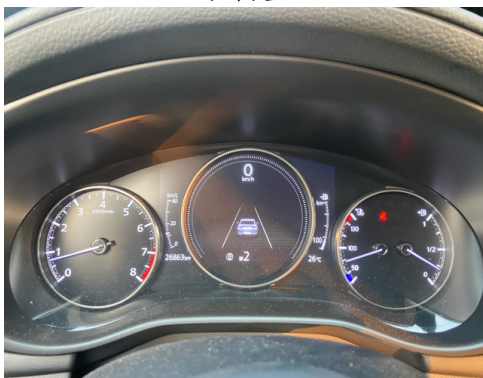
| 現況實車里程 Mileage<br>(僅揭露，不具保證效力) | 26,863 |

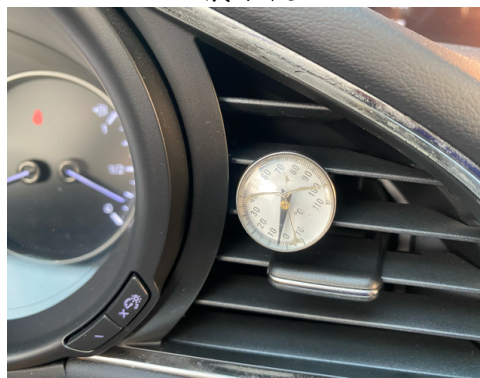
空調溫度

| 5. 前空調風速開關各段風速 | 正常 | 6. 前空調冷氣作動中央出風口溫度 | 5°C |
