認證編號 CPF71526261177

## 車輛資料 Vehicle Information

## 車輛認證總結報告 Vehicle Inspection Findings

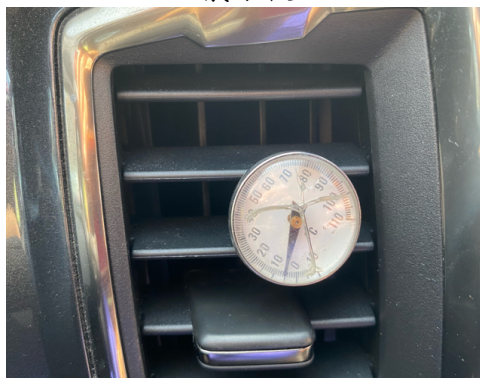
空調溫度

| 5. 前空調風速開關各段風速 | 正常 | 6. 前空調冷氣作動中央出風口溫度 | 5°C |
