認證編號 CPF71526261181

## 車輛資料 Vehicle Information

| 廠牌 Make | NISSAN |
| 車型 Model | KICKS |

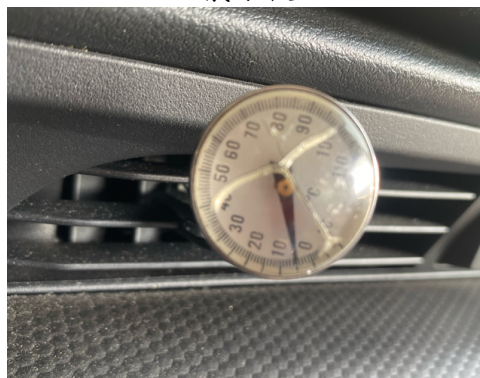
空調溫度

| 5. 前空調風速開關各段風速 | 正常 | 6. 前空調冷氣作動中央出風口溫度 | 5°C |
