認證編號 CPF71526261187

## 車輛資料 Vehicle Information

廠牌 Make	AUDI
車型 Model	A6
年份 Year	2015/08
排氣量 Displacement	1,798
車身號碼 VIN	WAUZZZ4G4GN05****
引擎號碼 Engine Number	無引擎號碼
現況實車里程 Mileage (僅揭露, 不具保證效力)	102,642

## 車輛認證總結報告 Vehicle Inspection Findings

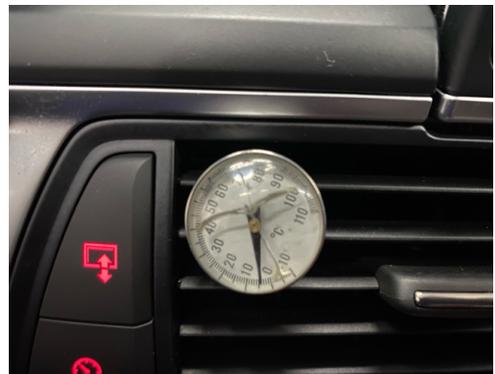
空調溫度

1. 檢查室外氣溫	24°C	2. 後空調冷氣作動中央出風口溫度	無此項目
3. 冷凝器散熱風扇有無運轉異常	正常	4. 前空調冷氣A/C開關燈號	正常
5. 前空調風速開關各段風速	正常	6. 前空調冷氣作動中央出風口溫度	5°C
7. 後空調冷氣A/C開關燈號	無此項目	8. 後空調風速開關各段風速	無此項目
