# YES 車輛認證書

認證編號 CPF71526261190

| 廠牌 Make | HYUNDAI |
| 車型 Model | ELANTRA |

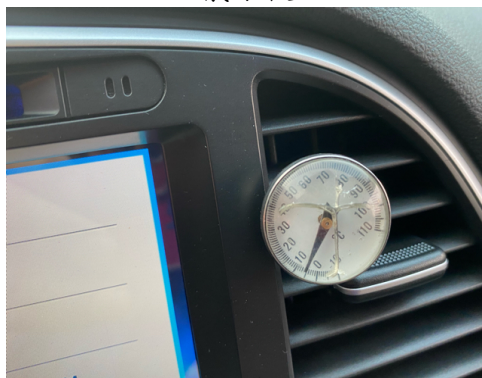
空調溫度

| 5. 前空調風速開關各段風速 | 正常 | 6. 前空調冷氣作動中央出風口溫度 | 5°C |
