YES 車輛認證書

認證編號 CPF71526261193

廠牌 Make	FORD
車型 Model	ESCORT
年份 Year	2018/11
排氣量 Displacement	1,498
車身號碼 VIN	J2402****
引擎號碼 Engine Number	***0251**
現況實車里程 Mileage (僅揭露, 不具保證效力)	56,995

車輛認證總結報告 Vehicle Inspection Findings

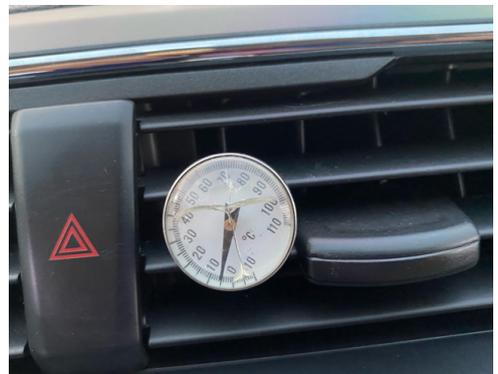
空調溫度

1. 檢查室外氣溫	24°C	2. 後空調冷氣作動中央出風口溫度	無此項目
3. 冷凝器散熱風扇有無運轉異常	正常	4. 前空調冷氣A/C開關燈號	正常
5. 前空調風速開關各段風速	正常	6. 前空調冷氣作動中央出風口溫度	5°C
7. 後空調冷氣A/C開關燈號	無此項目	8. 後空調風速開關各段風速	無此項目
