認證編號 CPF71526261202

## 車輛資料 Vehicle Information

## 車輛認證總結報告 Vehicle Inspection Findings

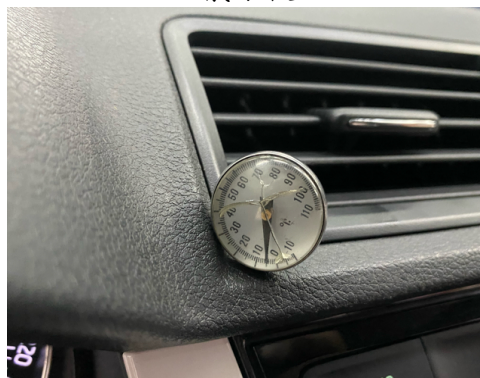
空調溫度

| 5. 前空調風速開關各段風速 | 正常 | 6. 前空調冷氣作動中央出風口溫度 | 5°C |
