認證編號 CPF71526261206

## 車輛資料 Vehicle Information

## 車輛認證總結報告 Vehicle Inspection Findings

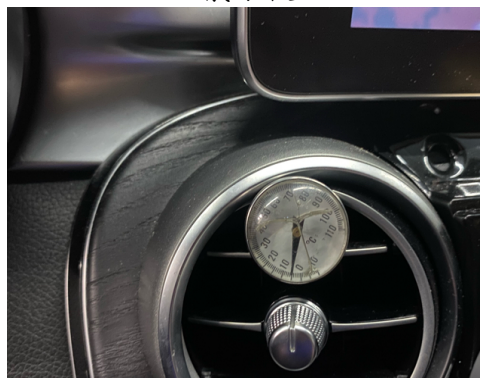
空調溫度

| 5. 前空調風速開關各段風速 | 正常 | 6. 前空調冷氣作動中央出風口溫度 | 5°C |
