認證編號 CPF71526261208

## 車輛資料 Vehicle Information

## 車輛認證總結報告 Vehicle Inspection Findings

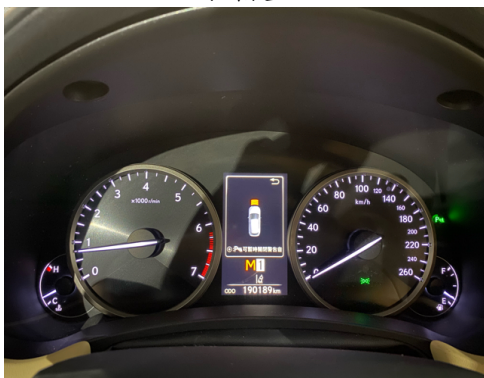
| 現況實車里程 Mileage<br>(僅揭露，不具保證效力) | 190,189 |

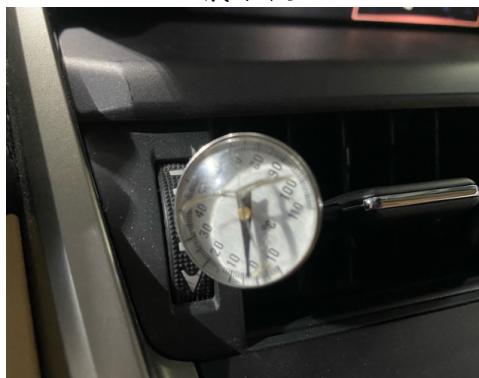
空調溫度

| 5. 前空調風速開關各段風速 | 正常 | 6. 前空調冷氣作動中央出風口溫度 | 5°C |
