YES 車輛認證書

認證編號 CPF71526261211

| 廠牌 Make | BENZ |
| 車型 Model | E-CLASS |

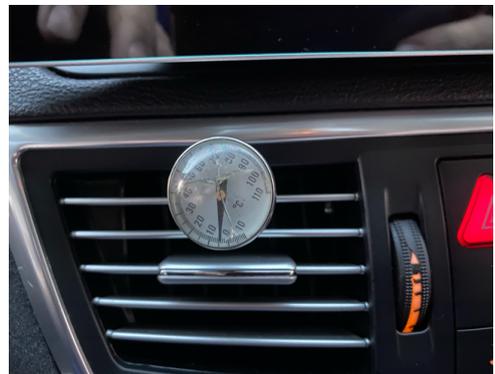
空調溫度

| 5. 前空調風速開關各段風速 | 正常 | 6. 前空調冷氣作動中央出風口溫度 | 5°C |
