YES 車輛認證書

認證編號 CPF71526261213

廠牌 Make	SUBARU
車型 Model	XV
年份 Year	2016/07
排氣量 Displacement	1,995
車身號碼 VIN	JF1GP7LC5GG27****
引擎號碼 Engine Number	無引擎號碼
現況實車里程 Mileage (僅揭露, 不具保證效力)	141,128

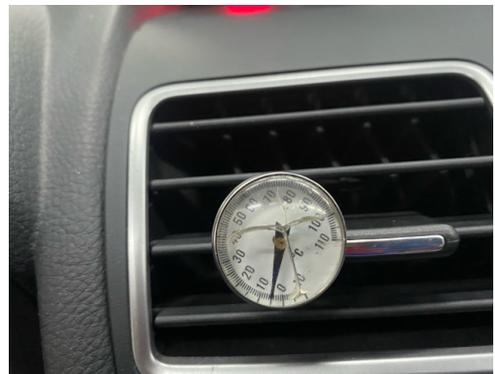
空調溫度

1. 檢查室外氣溫	24°C	2. 後空調冷氣作動中央出風口溫度	無此項目
3. 冷凝器散熱風扇有無運轉異常	正常	4. 前空調冷氣A/C開關燈號	正常
5. 前空調風速開關各段風速	正常	6. 前空調冷氣作動中央出風口溫度	5°C
7. 後空調冷氣A/C開關燈號	無此項目	8. 後空調風速開關各段風速	無此項目
