認證編號 CPF71526261216

## 車輛資料 Vehicle Information

## 車輛認證總結報告 Vehicle Inspection Findings

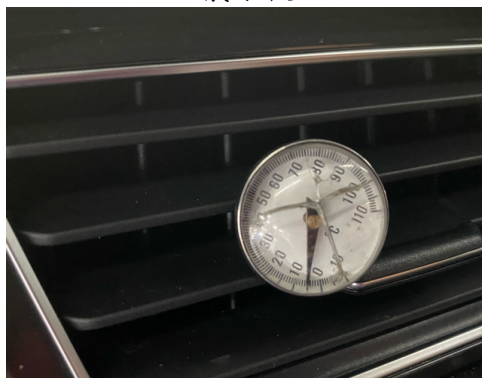
空調溫度

| 5. 前空調風速開關各段風速 | 正常 | 6. 前空調冷氣作動中央出風口溫度 | 5°C |
