認證編號 CPF71526261223

## 車輛資料 Vehicle Information

## 車輛認證總結報告 Vehicle Inspection Findings

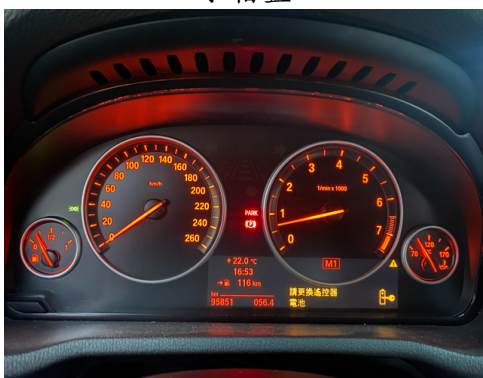
| 現況實車里程 Mileage<br>(僅揭露，不具保證效力) | 95,851 |

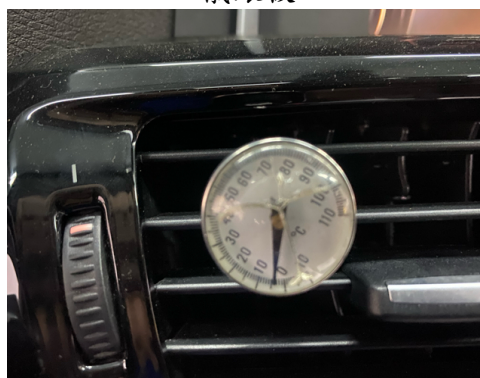
空調溫度

| 5. 前空調風速開關各段風速 | 正常 | 6. 前空調冷氣作動中央出風口溫度 | 5°C |
