YES 車輛認證書

認證編號 CPF71526261233

| 廠牌 Make | SKODA |
| 車型 Model | CITIGO |

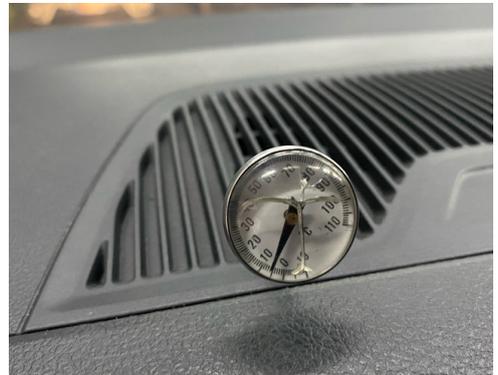
空調溫度

| 5. 前空調風速開關各段風速 | 正常 | 6. 前空調冷氣作動中央出風口溫度 | 5°C |
