查定編號 CPF71526261237

廠牌 Make	SUZUKI
車型 Model	SWIFT
年份 Year	2005/10
排氣量 Displacement	1,490
車身號碼 VIN	EZC21S-00****
引擎號碼 Engine Number	***A-11115**
現況實車里程 Mileage (僅揭露, 不具保證效力)	290,564

車輛認證總結報告 Vehicle Inspection Findings

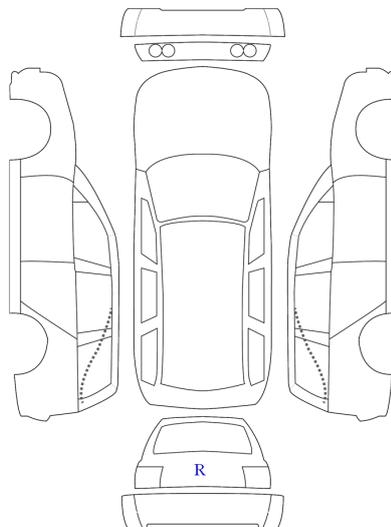
車體外觀圖

正前方有鈹修痕。
正後方有鈹修痕。

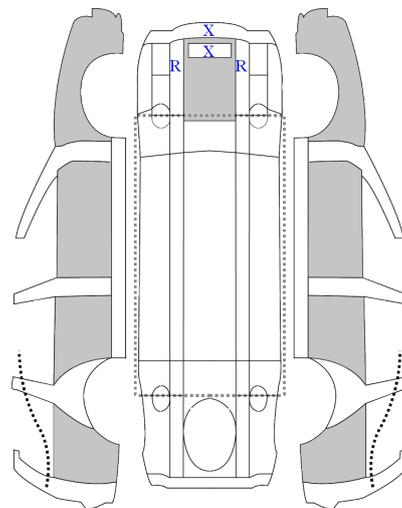
車骨結構圖

本車輛無泡水跡象, 有滲水跡 鈹件校正痕跡。
異常
