查定編號 CPF71526261239

車輛資料 Vehicle Information

車輛認證總結報告 Vehicle Inspection Findings

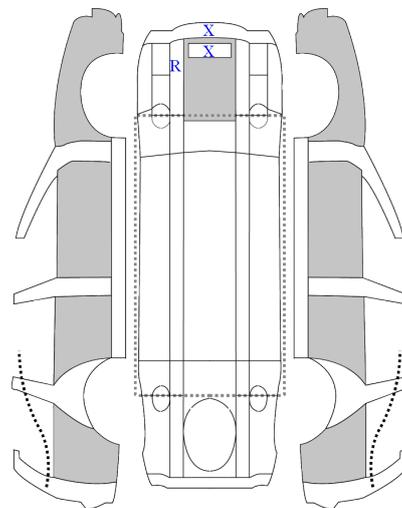
車骨結構圖

無任何異常之痕跡。
無任何異常之痕跡。
無任何泡水之痕跡。
異常

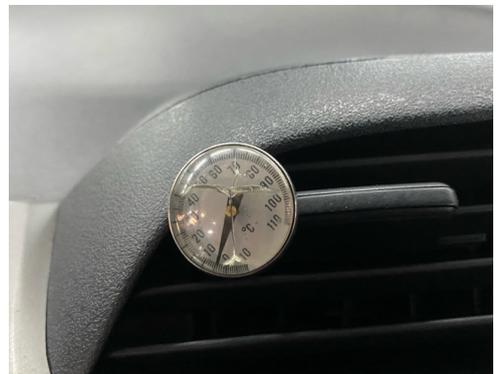
空調溫度

1. 檢查室外氣溫	24°C	2. 後空調冷氣作動中央出風口溫度	無此項目
3. 冷凝器散熱風扇有無運轉異常	正常	4. 前空調冷氣A/C開關燈號	正常
5. 前空調風速開關各段風速	正常	6. 前空調冷氣作動中央出風口溫度	5°C
7. 後空調冷氣A/C開關燈號	無此項目	8. 後空調風速開關各段風速	無此項目
