**認證編號** CPF71526262013

### 車輛資料 Vehicle Information

廠牌 Make	BMW
車型 Model	X MODELS
年份 Year	2018/01
排氣量 Displacement	1,998
車身號碼 VIN	WBATR5103JLA5****
引擎號碼 Engine Number	無引擎號碼
現況實車里程 Mileage (僅揭露, 不具保證效力)	97,081

### 車輛認證總結報告 Vehicle Inspection Findings

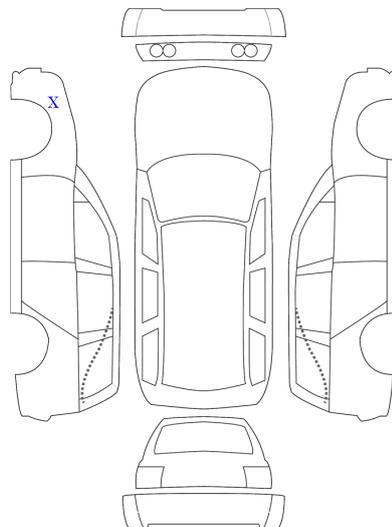
車體外觀圖

本車引擎號碼無異常。 S 鈹件鏽蝕、斑剝或鏽穿  
 本車車身號碼無異常。 B 受損面積約一個拳頭(含)以上  
 本車輛無泡水跡象。 R 鈹件校正痕跡  
 本車體骨架結構無修復跡象。 X 更換

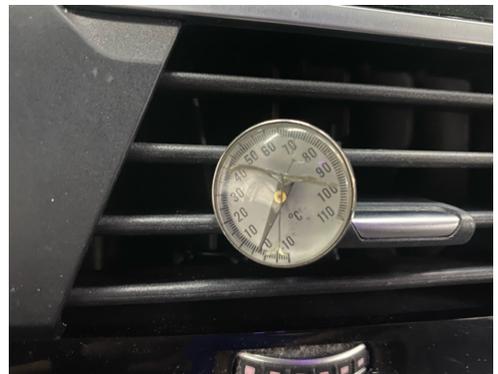
空調溫度

1. 檢查室外氣溫	22°C	2. 後空調冷氣作動中央出風口溫度	無此項目
3. 冷凝器散熱風扇有無運轉異常	正常	4. 前空調冷氣A/C開關燈號	正常
5. 前空調風速開關各段風速	正常	6. 前空調冷氣作動中央出風口溫度	5°C
7. 後空調冷氣A/C開關燈號	無此項目	8. 後空調風速開關各段風速	無此項目
