YES 車輛認證書

認證編號 CPF71526262017

廠牌 Make	HYUNDAI
車型 Model	TUCSON
年份 Year	2017/03
排氣量 Displacement	1,999
車身號碼 VIN	RFHJT813BHS00****
引擎號碼 Engine Number	***AHU3331**
現況實車里程 Mileage (僅揭露, 不具保證效力)	120,825

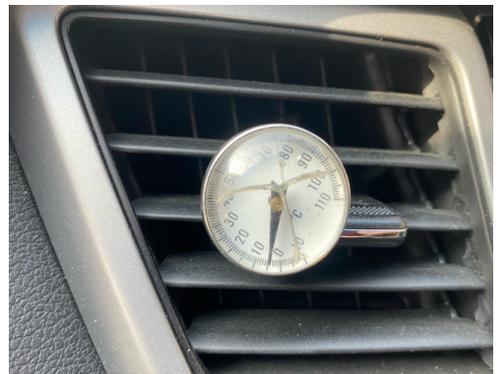
空調溫度

1. 檢查室外氣溫	22°C	2. 後空調冷氣作動中央出風口溫度	無此項目
3. 冷凝器散熱風扇有無運轉異常	正常	4. 前空調冷氣A/C開關燈號	正常
5. 前空調風速開關各段風速	正常	6. 前空調冷氣作動中央出風口溫度	5°C
7. 後空調冷氣A/C開關燈號	無此項目	8. 後空調風速開關各段風速	無此項目
