認證編號 CPF71526262028

## 車輛資料 Vehicle Information

## 車輛認證總結報告 Vehicle Inspection Findings

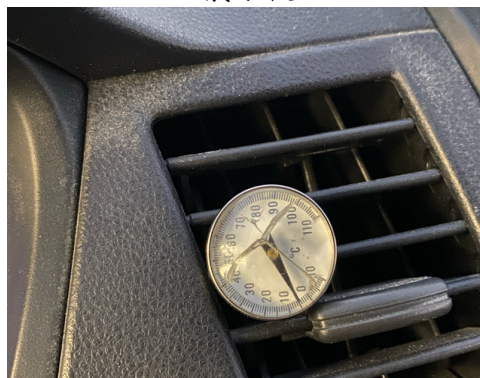
空調溫度

| 1. 檢查室外氣溫 | 22°C | 2. 後空調冷氣作動中央出風口溫度 | 5°C |
| 5. 前空調風速開關各段風速 | 正常 | 6. 前空調冷氣作動中央出風口溫度 | 5°C |
