認證編號 CPF71526262032

## 車輛資料 Vehicle Information

## 車輛認證總結報告 Vehicle Inspection Findings

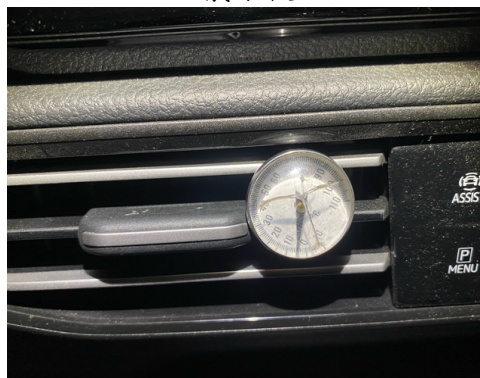
空調溫度

| 5. 前空調風速開關各段風速 | 正常 | 6. 前空調冷氣作動中央出風口溫度 | 5°C |
