認證編號 CPF71526262041

## 車輛資料 Vehicle Information

## 車輛認證總結報告 Vehicle Inspection Findings

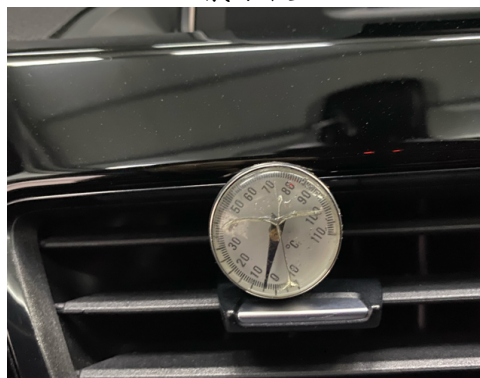
空調溫度

| 5. 前空調風速開關各段風速 | 正常 | 6. 前空調冷氣作動中央出風口溫度 | 5°C |
