YES 車輛認證書

認證編號 CPF71526262046

廠牌 Make	TOYOTA
車型 Model	CAMRY
年份 Year	2007/02
排氣量 Displacement	1,998
車身號碼 VIN	ACV41~501****
引擎號碼 Engine Number	***E0293**
現況實車里程 Mileage (僅揭露, 不具保證效力)	131,369

車輛認證總結報告 Vehicle Inspection Findings

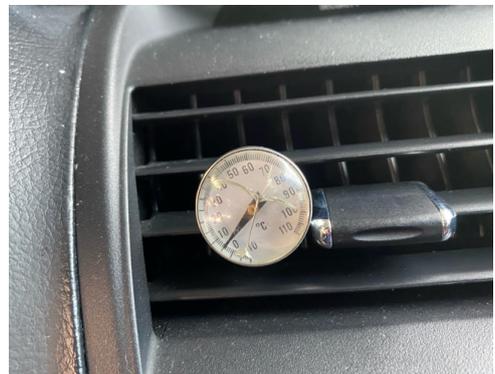
空調溫度

1. 檢查室外氣溫	22°C	2. 後空調冷氣作動中央出風口溫度	無此項目
3. 冷凝器散熱風扇有無運轉異常	正常	4. 前空調冷氣A/C開關燈號	正常
5. 前空調風速開關各段風速	正常	6. 前空調冷氣作動中央出風口溫度	5°C
7. 後空調冷氣A/C開關燈號	無此項目	8. 後空調風速開關各段風速	無此項目
