YES 車輛認證書

認證編號 CPF71526262052

廠牌 Make	VW
車型 Model	TIGUAN
年份 Year	2018/09
排氣量 Displacement	1,984
車身號碼 VIN	WVGZZZ5NZKW81****
引擎號碼 Engine Number	無引擎號碼
現況實車里程 Mileage (僅揭露, 不具保證效力)	114,469

車輛認證總結報告 Vehicle Inspection Findings

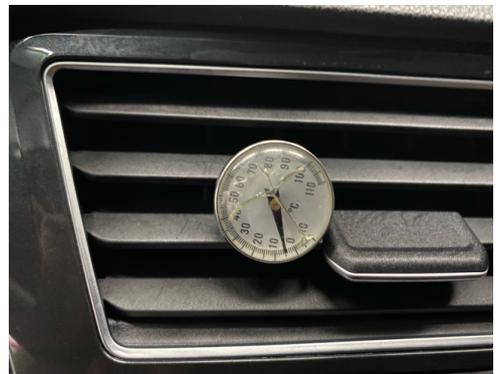
空調溫度

1. 檢查室外氣溫	22°C	2. 後空調冷氣作動中央出風口溫度	無此項目
3. 冷凝器散熱風扇有無運轉異常	正常	4. 前空調冷氣A/C開關燈號	正常
5. 前空調風速開關各段風速	正常	6. 前空調冷氣作動中央出風口溫度	5°C
7. 後空調冷氣A/C開關燈號	無此項目	8. 後空調風速開關各段風速	無此項目
