認證編號 CPF71526262053

## 車輛資料 Vehicle Information

## 車輛認證總結報告 Vehicle Inspection Findings

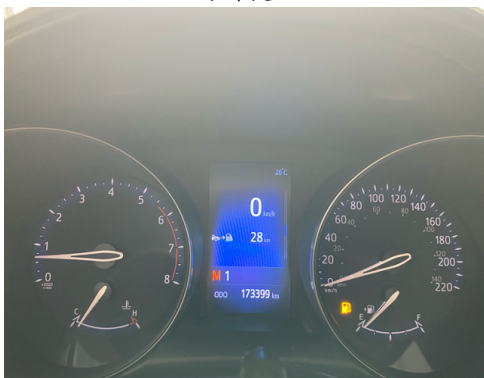
| 現況實車里程 Mileage<br>(僅揭露，不具保證效力) | 173,399 |

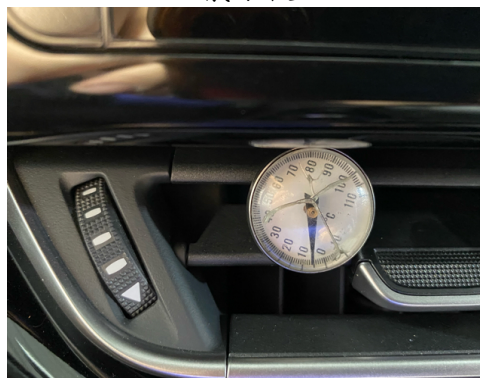
空調溫度

| 5. 前空調風速開關各段風速 | 正常 | 6. 前空調冷氣作動中央出風口溫度 | 5°C |
