認證編號 CPF71526262056

## 車輛資料 Vehicle Information

## 車輛認證總結報告 Vehicle Inspection Findings

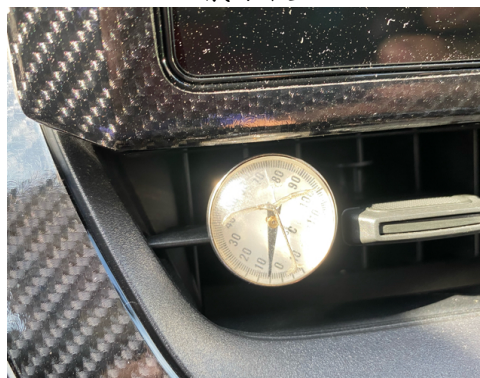
空調溫度

| 5. 前空調風速開關各段風速 | 正常 | 6. 前空調冷氣作動中央出風口溫度 | 5°C |
