認證編號 CPF71526262062

## 車輛資料 Vehicle Information

## 車輛認證總結報告 Vehicle Inspection Findings

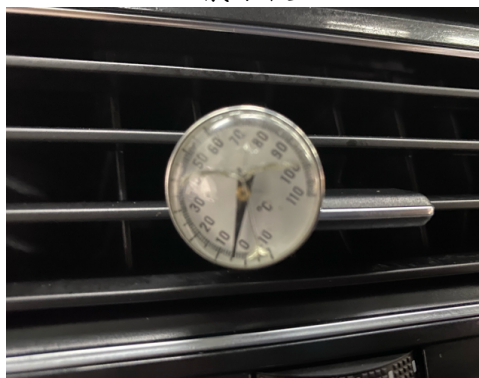
空調溫度

| 5. 前空調風速開關各段風速 | 正常 | 6. 前空調冷氣作動中央出風口溫度 | 5°C |
