YES 車輛認證書

認證編號 CPF71526262066

廠牌 Make	NISSAN
車型 Model	SUPER SENTRA
年份 Year	2022/11
排氣量 Displacement	1,598
車身號碼 VIN	RF5SGAB18PS00****
引擎號碼 Engine Number	***601696**
現況實車里程 Mileage (僅揭露, 不具保證效力)	58,092

車輛認證總結報告 Vehicle Inspection Findings

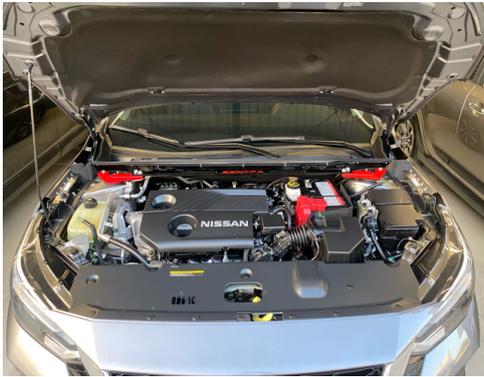
引擎室

1. 運轉時有無冒藍白煙、黑煙	正常	2. 水溫錶(燈)有無異常顯示	正常
3. 警告指示燈有無異常作動	正常	4. 機油油量、油質有無異常	正常
5. 外觀有無漏油/水跡象	正常	6. 運轉時有無抖動或異常聲響	正常
7. 外觀有無修補或龜裂跡象	正常	8. 冷卻風扇作動有無異常	正常
9. 加速有無不順暢或無法加速	正常	10. 高速運轉有無異常聲響	正常
11. 冷卻水有無添加防鏽劑	正常

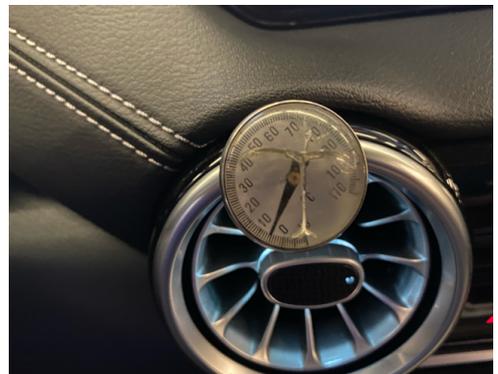
空調溫度

1. 檢查室外氣溫	22°C	2. 後空調冷氣作動中央出風口溫度	無此項目
3. 冷凝器散熱風扇有無運轉異常	正常	4. 前空調冷氣A/C開關燈號	正常
5. 前空調風速開關各段風速	正常	6. 前空調冷氣作動中央出風口溫度	5°C
7. 後空調冷氣A/C開關燈號	無此項目	8. 後空調風速開關各段風速	無此項目
