認證編號 CPF71526262078

## 車輛資料 Vehicle Information

## 車輛認證總結報告 Vehicle Inspection Findings

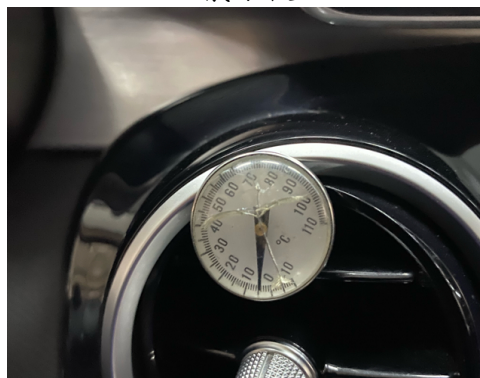
空調溫度

| 5. 前空調風速開關各段風速 | 正常 | 6. 前空調冷氣作動中央出風口溫度 | 5°C |
