認證編號 CPF71526262079

車輛資料 Vehicle Information

廠牌 Make	NISSAN
車型 Model	TIIDA
年份 Year	2019/01
排氣量 Displacement	1,598
車身號碼 VIN	C12GHB04****
引擎號碼 Engine Number	***672312**
現況實車里程 Mileage (僅揭露, 不具保證效力)	99,655

車輛認證總結報告 Vehicle Inspection Findings

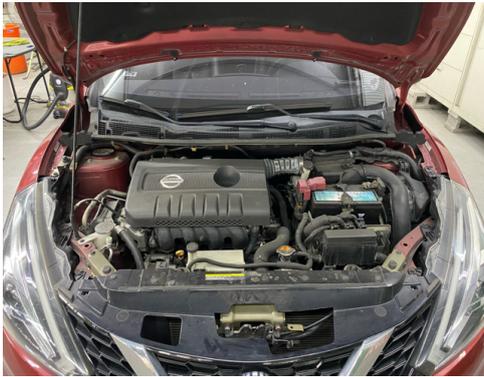
引擎室

1. 運轉時有無冒藍白煙、黑煙	正常	2. 水溫錶(燈)有無異常顯示	正常
3. 警告指示燈有無異常作動	正常	4. 機油油量、油質有無異常	正常
5. 外觀有無漏油/水跡象	正常	6. 運轉時有無抖動或異常聲響	正常
7. 外觀有無修補或龜裂跡象	正常	8. 冷卻風扇作動有無異常	正常
9. 加速有無不順暢或無法加速	正常	10. 高速運轉有無異常聲響	正常
11. 冷卻水有無添加防鏽劑	正常

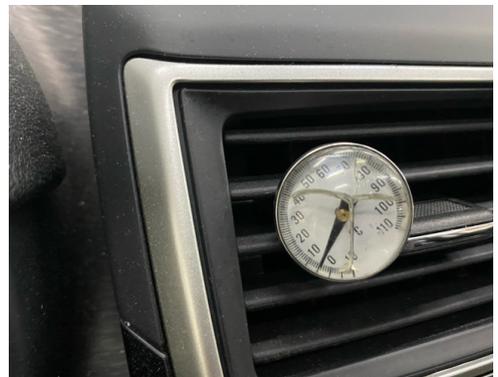
空調溫度

1. 檢查室外氣溫	24°C	2. 後空調冷氣作動中央出風口溫度	無此項目
3. 冷凝器散熱風扇有無運轉異常	正常	4. 前空調冷氣A/C開關燈號	正常
5. 前空調風速開關各段風速	正常	6. 前空調冷氣作動中央出風口溫度	5°C
7. 後空調冷氣A/C開關燈號	無此項目	8. 後空調風速開關各段風速	無此項目
