認證編號 CPF71526262081

## 車輛資料 Vehicle Information

| 廠牌 Make | NISSAN |
| 車型 Model | TIIDA |

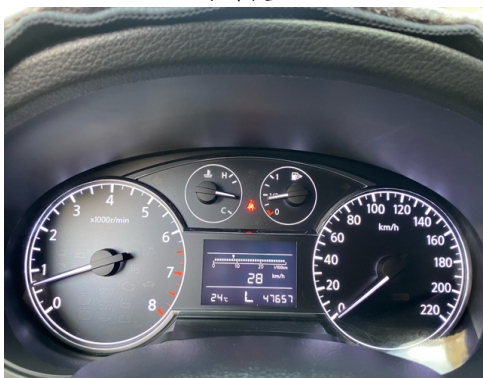
| 現況實車里程 Mileage<br>(僅揭露，不具保證效力) | 47,657 |

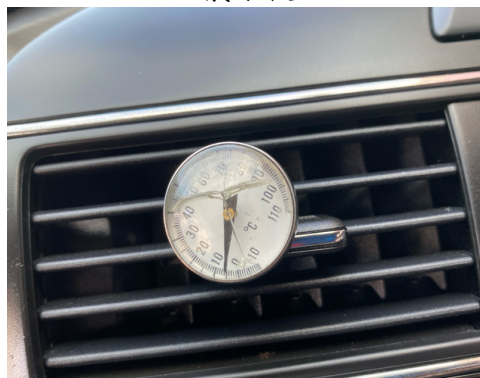
空調溫度

| 5. 前空調風速開關各段風速 | 正常 | 6. 前空調冷氣作動中央出風口溫度 | 5°C |
