# YES 車輛認證書

認證編號 CPF71526262087

| 廠牌 Make | BENZ |
| 車型 Model | B-CLASS |

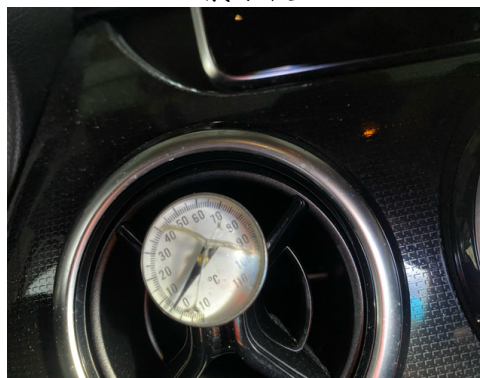
空調溫度

| 5. 前空調風速開關各段風速 | 正常 | 6. 前空調冷氣作動中央出風口溫度 | 5°C |
