認證編號 CPF71526262095

## 車輛資料 Vehicle Information

## 車輛認證總結報告 Vehicle Inspection Findings

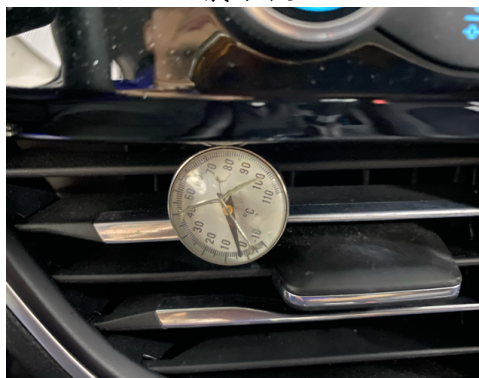
空調溫度

| 5. 前空調風速開關各段風速 | 正常 | 6. 前空調冷氣作動中央出風口溫度 | 5°C |
