認證編號 CPF71526262101

## 車輛資料 Vehicle Information

## 車輛認證總結報告 Vehicle Inspection Findings

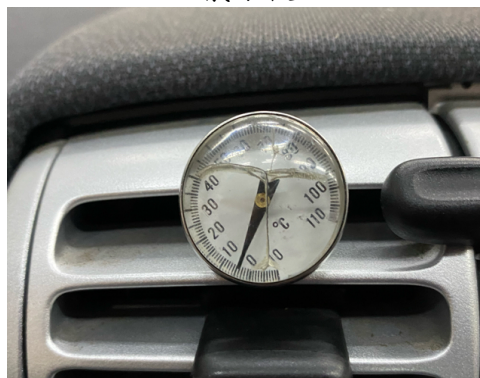
空調溫度

| 5. 前空調風速開關各段風速 | 正常 | 6. 前空調冷氣作動中央出風口溫度 | 5°C |
