# YES 車輛認證書

認證編號 CPF71526262102

| 廠牌 Make | MITSUBISHI |
| 車型 Model | COLT PLUS |

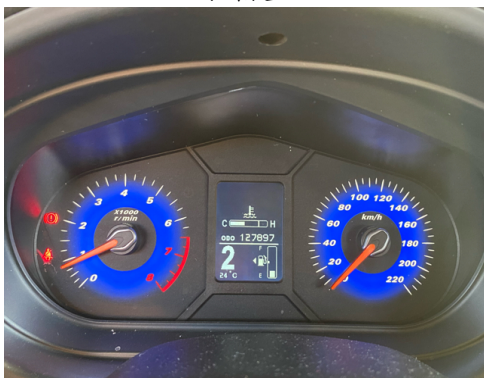
| 現況實車里程 Mileage<br>(僅揭露，不具保證效力) | 127,897 |

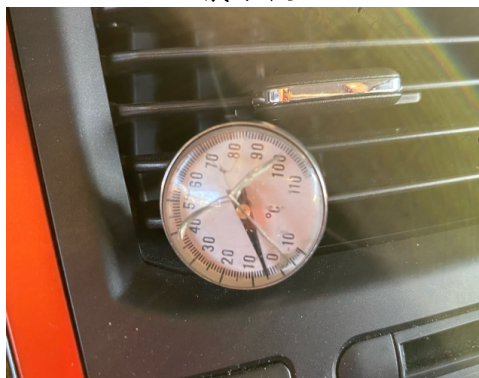
空調溫度

| 5. 前空調風速開關各段風速 | 正常 | 6. 前空調冷氣作動中央出風口溫度 | 5°C |
