# 車輛查定報告

查定編號 CPF71526262111

廠牌 Make	MITSUBISHI
車型 Model	COLT PLUS
年份 Year	2017/10
排氣量 Displacement	1,499
車身號碼 VIN	N507****
引擎號碼 Engine Number	***1S1XA3**
現況實車里程 Mileage (僅揭露, 不具保證效力)	56,744

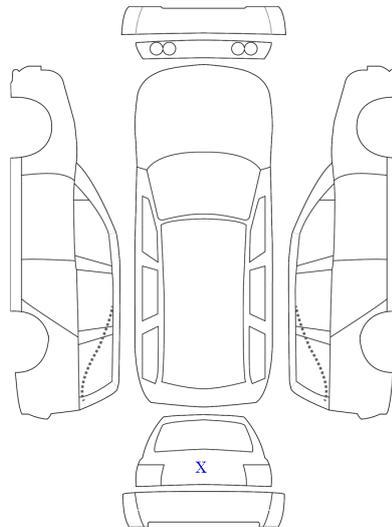
車體外觀圖

- Ⓢ 鈹件鏽蝕、斑剝或鏽穿
- B 受損面積約一個拳頭(含)以上
- R 鈹件校正痕跡
- X 更換

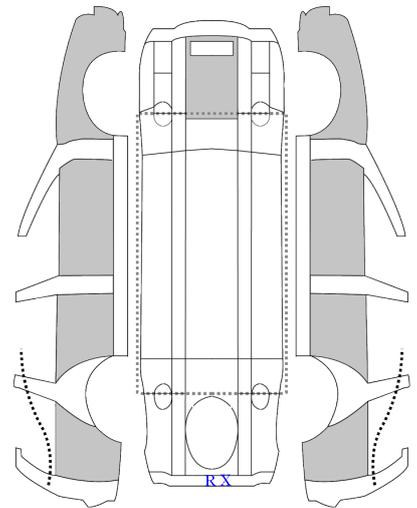
車骨結構圖

- A、引擎號碼檢查 Engine Number Inspection
  - B、車身號碼檢查 VIN Inspection
  - C、泡水跡象檢查 Flood Damaged Trace
  - D、車體骨架結構修復跡象檢查 Car Body Structure Inspection
- 正後方有鈹修痕。

無任何異常之痕跡。  
 無任何異常之痕跡。  
 無任何泡水之痕跡。  
 異常

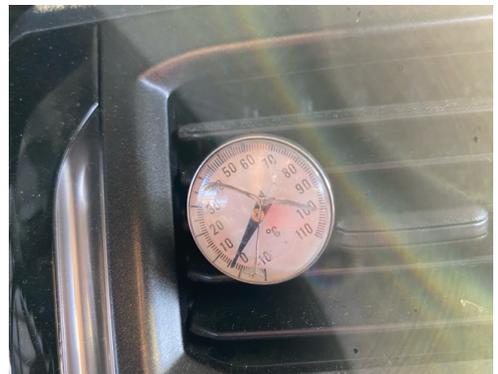
空調溫度

1. 檢查室外氣溫	24°C	2. 後空調冷氣作動中央出風口溫度	無此項目
3. 冷凝器散熱風扇有無運轉異常	正常	4. 前空調冷氣A/C開關燈號	正常
5. 前空調風速開關各段風速	正常	6. 前空調冷氣作動中央出風口溫度	5°C
7. 後空調冷氣A/C開關燈號	無此項目	8. 後空調風速開關各段風速	無此項目
