YES 車輛認證書

認證編號 CPF71526262112

廠牌 Make	HONDA
車型 Model	CR-V
年份 Year	2022/04
排氣量 Displacement	1,498
車身號碼 VIN	RKTRW1830NF10****
引擎號碼 Engine Number	***BK93368**
現況實車里程 Mileage (僅揭露, 不具保證效力)	67,630

車輛認證總結報告 Vehicle Inspection Findings

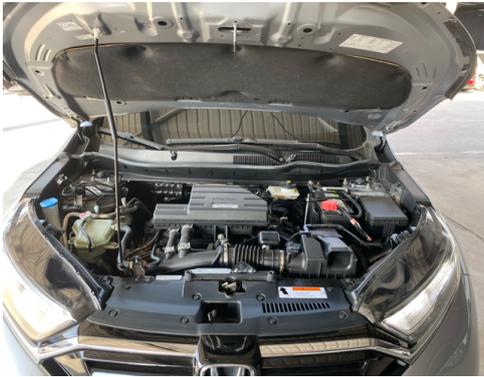
引擎室

1. 運轉時有無冒藍白煙、黑煙	正常	2. 水溫錶(燈)有無異常顯示	正常
3. 警告指示燈有無異常作動	正常	4. 機油油量、油質有無異常	正常
5. 外觀有無漏油/水跡象	正常	6. 運轉時有無抖動或異常聲響	正常
7. 外觀有無修補或龜裂跡象	正常	8. 冷卻風扇作動有無異常	正常
9. 加速有無不順暢或無法加速	正常	10. 高速運轉有無異常聲響	正常
11. 冷卻水有無添加防鏽劑	正常

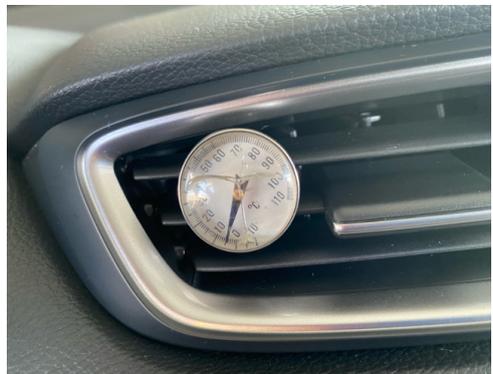
空調溫度

1. 檢查室外氣溫	24°C	2. 後空調冷氣作動中央出風口溫度	無此項目
3. 冷凝器散熱風扇有無運轉異常	正常	4. 前空調冷氣A/C開關燈號	正常
5. 前空調風速開關各段風速	正常	6. 前空調冷氣作動中央出風口溫度	5°C
7. 後空調冷氣A/C開關燈號	無此項目	8. 後空調風速開關各段風速	無此項目
