YES 車輛認證書

認證編號 CPF71526262116

廠牌 Make	NISSAN
車型 Model	SUPER SENTRA
年份 Year	2014/07
排氣量 Displacement	1,798
車身號碼 VIN	B17ESB00****
引擎號碼 Engine Number	***820964**
現況實車里程 Mileage (僅揭露, 不具保證效力)	179,202

車輛認證總結報告 Vehicle Inspection Findings

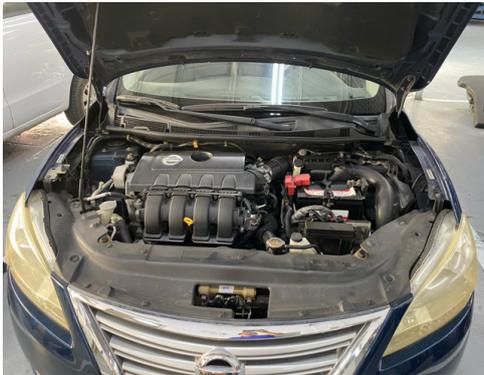
引擎室

1. 運轉時有無冒藍白煙、黑煙	正常	2. 水溫錶(燈)有無異常顯示	正常
3. 警告指示燈有無異常作動	正常	4. 機油油量、油質有無異常	正常
5. 外觀有無漏油/水跡象	正常	6. 運轉時有無抖動或異常聲響	正常
7. 外觀有無修補或龜裂跡象	正常	8. 冷卻風扇作動有無異常	正常
9. 加速有無不順暢或無法加速	正常	10. 高速運轉有無異常聲響	正常
11. 冷卻水有無添加防鏽劑	正常

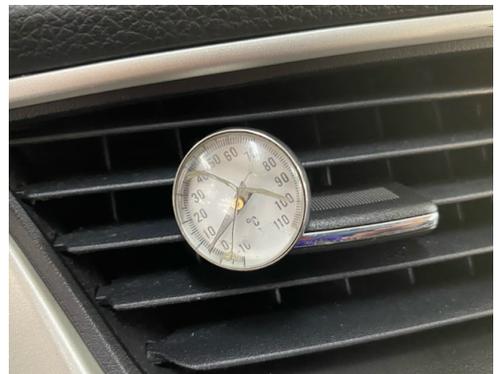
空調溫度

1. 檢查室外氣溫	24°C	2. 後空調冷氣作動中央出風口溫度	無此項目
3. 冷凝器散熱風扇有無運轉異常	正常	4. 前空調冷氣A/C開關燈號	正常
5. 前空調風速開關各段風速	正常	6. 前空調冷氣作動中央出風口溫度	5°C
7. 後空調冷氣A/C開關燈號	無此項目	8. 後空調風速開關各段風速	無此項目
