認證編號 CPF71526262117

## 車輛資料 Vehicle Information

## 車輛認證總結報告 Vehicle Inspection Findings

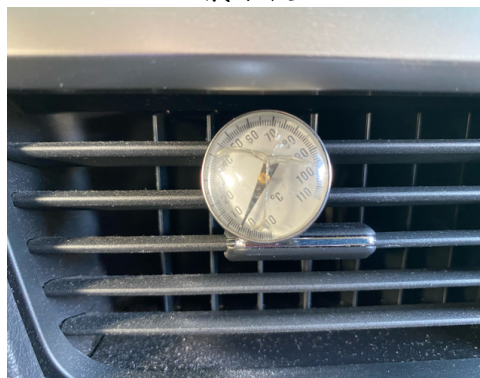
空調溫度

| 5. 前空調風速開關各段風速 | 正常 | 6. 前空調冷氣作動中央出風口溫度 | 5°C |
