認證編號 CPF71526262119

## 車輛資料 Vehicle Information

## 車輛認證總結報告 Vehicle Inspection Findings

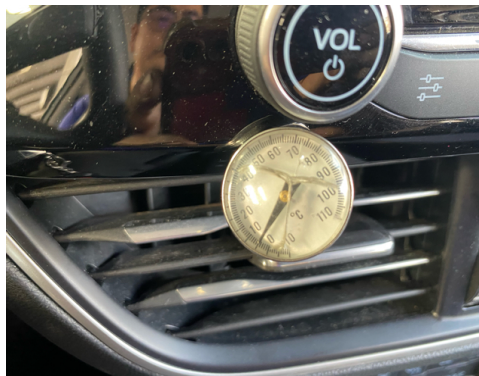
空調溫度

| 5. 前空調風速開關各段風速 | 正常 | 6. 前空調冷氣作動中央出風口溫度 | 5°C |
