認證編號 CPF71526262120

## 車輛資料 Vehicle Information

## 車輛認證總結報告 Vehicle Inspection Findings

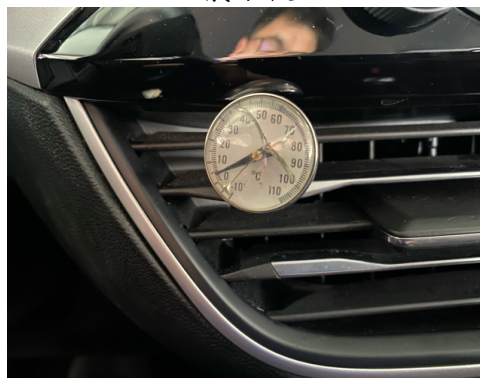
空調溫度

| 5. 前空調風速開關各段風速 | 正常 | 6. 前空調冷氣作動中央出風口溫度 | 5°C |
